# Stadhuis 's Hertogenbosch, Markt 1

Werkstuk Typologie Bouwkunst Dr L. Bosman

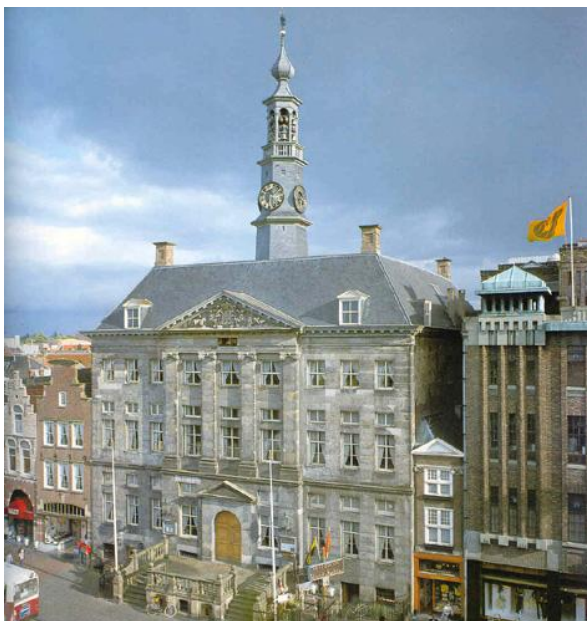
**Figuur 1** Voorgevel stadhuis

De voorgevel heeft een middenrisaliet, bestaande uit vier pilasters met Ionische kapitelen, welke een tweetal verdiepingen beslaan. De fronton vormt de bovenkant van deze kolossale orde. De ramen van de onderste twee verdiepingen zijn gelijkvormig en bestaan uit een kleiner bovenraam en een groot rechthoekig onderraam. De ramen van de bovenste verdieping zijn vierkant. De kroonlijst bevat een houten ruiterspel dat eens in het uur in beweging komt.

Het bordes aan de voorzijde heeft twee trappen, via welke de centrale hal betreden kan worden. Deze hal bevindt zich dus boven het niveau van de markt. De zeskantige toren met lantaarn en uivormige spits compleet het geheel.

Op 9 oktober 1670 is in vijf maanden de nieuwe classicistische barok voorgevel voltooid (ontwerp van de bouwmeesters Pieter Minne uit 's-Gravenhage en Dirk van der Lith uit 's-Hertogenbosch). In de jaren daarna wordt verder aan de verbouwing van het stadhuis gewerkt. De achterbouw bestaat uit het griffiegebouw, dat is ontstaan uit twee panden, welke daken haaks op elkaar staan, die door aanpassing van de gevels eenzelfde façade hebben gekregen.

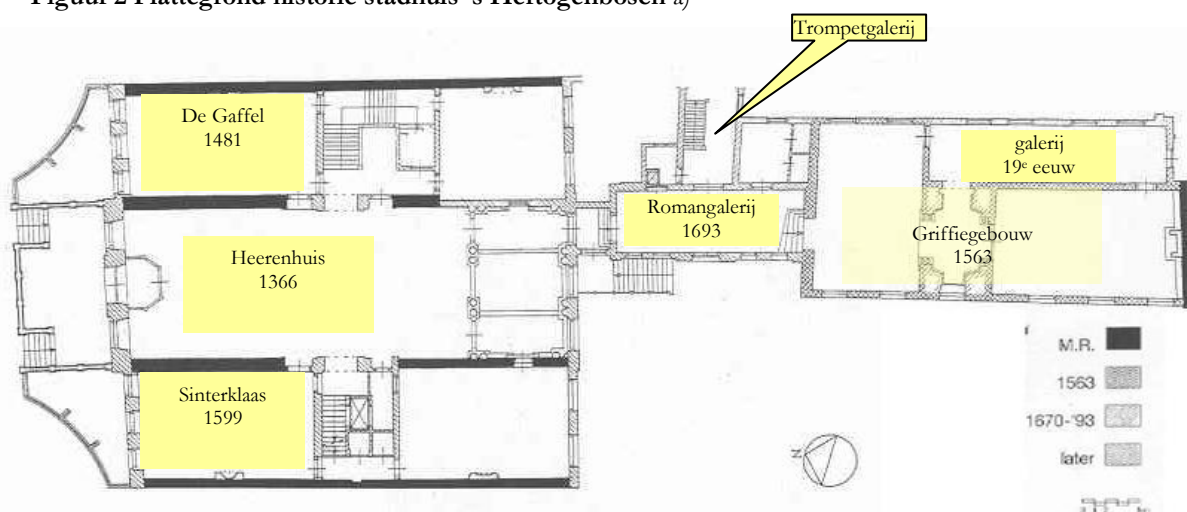
**Figuur 2 Plattegrond historie stadhuis 's Hertogenbosch a)**

a) in deze plattegrond ontbreken het nieuwe gebouw aan de zuidzijde van het griffiegebouw en het administratiekantoor aan de Ridderstraat

Het Bossche middeleeuwse stadhuis dateert uit de tweede helft van de veertiende eeuw; het stadsbestuur koopt in 1366 “het huis van Lysscap”. Rond 1372 is op deze plaats het zogenaamde Heerenhuis tot stand gekomen.<sup>1</sup> In 1481 wordt ter linkerzijde het huis “de Gaffel” gekocht en tot “Gaffelen- en theerhuys” verbouwd. In 1529 worden de stadhuiskeiders aangelegd door de bouwmeester van de Sint-Jan, Jan Darkennis. Ook wordt dan het vierkante gat gemaakt dat vanaf de stadhuiskeiders toegang geeft tot de daarboven liggende vierschaar. Deze kelders raken overigens in onbruik, de vloeren worden gedeeltelijk volgestort. In 1908 herontdekt krijgen de kelderruimtes een bestemming als boterhal en later als restaurant. In 1533 worden De Gaffel en het Heerenhuis (die bij de stadsbrand van 1463 zijn beschadigd) verbouwd en verfraaid.

In 1599 vindt de aankoop plaats van het pand “de Sinterklaas”, een gildehuis van de Bossche marktkramers, dat gelegen is aan de rechterkant van het stadhuis. Daarmee bereikte het stadhuis haar huidige frontbreedte. De voorgevel van dit nieuw aangekochte pand werd eind 16<sup>e</sup> eeuw aangepast aan de stijl van de “Gaffel”, zodat het aanzicht één geheel vormde met de middenpartij, het eigenlijke stadhuis, zoals blijkt uit een pentekening van het vooraanzicht van het stadhuis door Pieter Saenredam uit 1632. De bouw van een nieuwe toren in 1651 completeert het aanzien van het stadhuis zoals dit nu nog te zien is

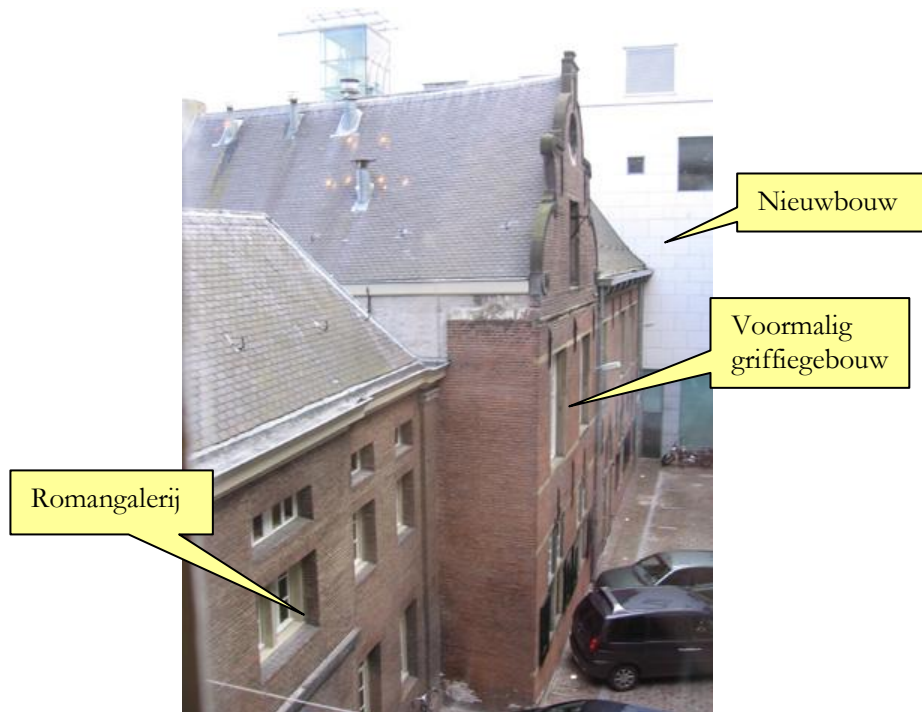
**Figuur 3 Romangalerij, griffiegebouw en nieuwbouw achterhuis**

In de jaren dertig van de vorige eeuw is een aanbouw aan het voormalige griffiegebouw aan de zuidzijde tot stand gekomen ten behoeve van de gemeentesecretarie. Deze aanbouw is in 2002 gesloopt en vervangen door nieuwbouw. Dit bestuurscentrum is gereedgekomen in 2004 en bestaat uit een raadzaal en een foyer die tevens dient als ontvangsthuis op de begane grond. Op de tweede en derde etages zijn de commissiezalen, vijf fractiekamers, leeskamer en een crisiscentrum.

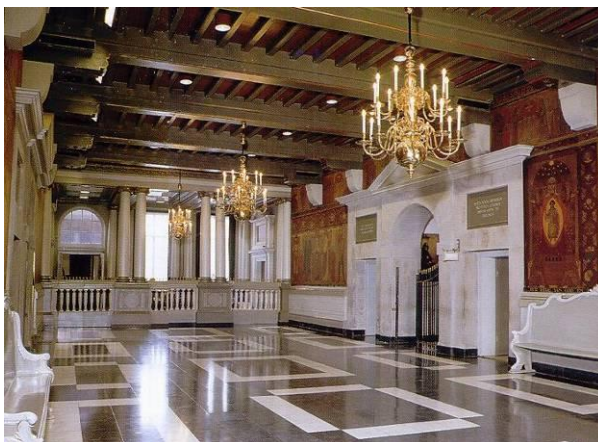
**Figuur 4 Vestibule hoofdgebouw**

Het stadhuiscomplex is van twee kanten te benaderen: via de markt betreedt men het bordes en komt dan in de vestibulehal van het oudste gedeelte. De andere mogelijkheid is de ingang aan Achter het stadhuis, alwaar het nieuwe gebouw is met de foyer.

In de huidige situatie komt de bezoeker door de rechterpoort in de boderuimte. Ter linker zijde is de Herentrap die voert naar de bovenverdiepingen. Op de eerste verdieping zijn werkkamers voor de wethouders en de burgemeester, de oranjezaal en de voormalige raadzaal die als ontvangstruimte dienen.

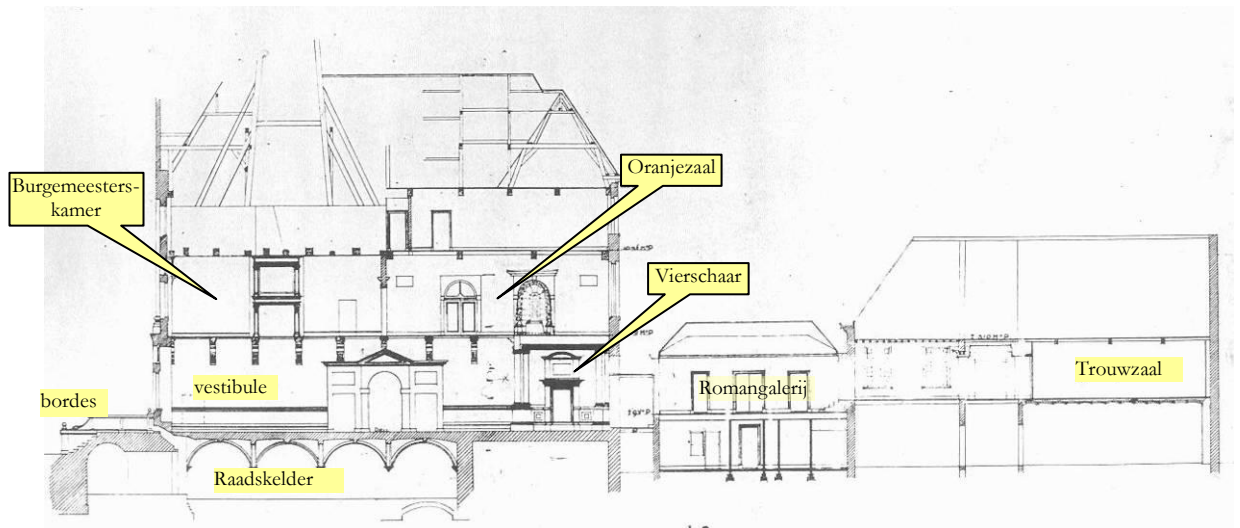
**Figuur 5 Dwarsdoorsnede stadhuiscomplex**

Weer terugkerend naar de vestibule is het mogelijk om langs de vierschaar (mits toestemming) naar de Romangalerij en via het ontvangstgedeelte naar de trouwzaal te gaan. De meeste bezoekers, raadsleden, ambtenaren zullen evenwel de gang betreden die langs deze zaal naar het nieuwe gedeelte gaat, omdat zich daar de nieuwe raadzaal bevindt. Ogenschijnlijk zijn de Romangalerij, de trouwzaal en de annexe gang op het niveau van de begane grond, maar uit *Figuur 5 Dwarsdoorsnede stadhuiscomplex* blijken deze feitelijk de eerste verdieping te vormen. Vanwege het in het verleden gebleken overstromingsgevaar is het oude stadhuis hoger gebouwd dan de markt. De gebouwen achter het stadhuis liggen derhalve lager en zelfs iets onder het niveau van het Marktpllein, waardoor er een volledige verdieping onder voornoemde ruimtes konden ontstaan. Deze verdiepingen worden in de huidige situatie benut voor keukens, toiletruimtes en andere utilitaire zaken.

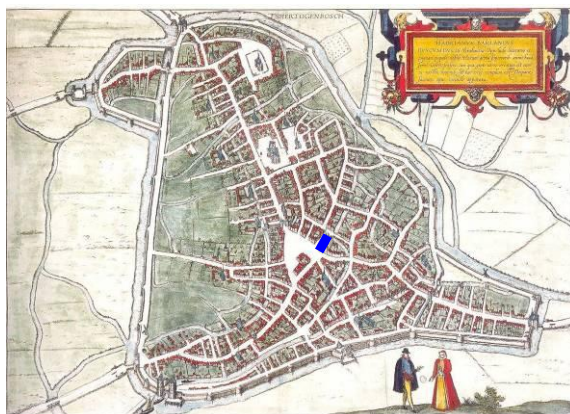
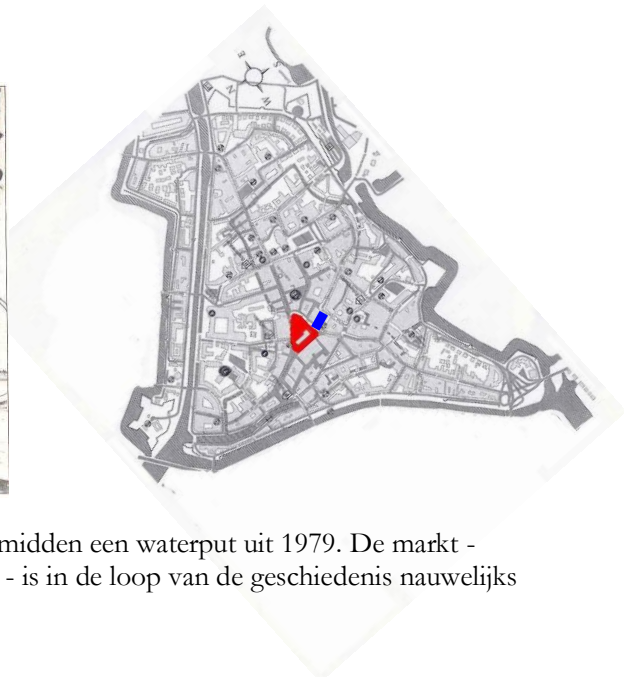
**Figuur 6 Hertogenbosch (ca. 1588<sup>2</sup> en 2006)**

Het marktpllein is het hart van de stad met in het midden een waterput uit 1799. De markt - driehoekig van vorm met daarop een blok huizen - is in de loop van de geschiedenis nauwelijks gewijzigd, hetgeen geïllustreerd wordt met

Het stadhuis is gesitueerd aan een van deze zijden van deze onregelmatige driehoek, maar niet in het midden van de zijde. Vermoedelijk is deze plaats ingegeven door de praktische omstandigheid van de aankoop door het stadsbestuur van “het huis van Lysscap”<sup>3</sup> in 1366. Sedertdien is de locatie van het stadhuis dezelfde gebleven, maar door het verwerven van belendende percelen fors vergroot. Het marktplein betredend is het dan ook niet zo dat het stadhuis door zijn ligging direct in het oog springt.
